## **Sanierungsfahrplan für kommunale Liegenschaften**

# **Wasserburg**

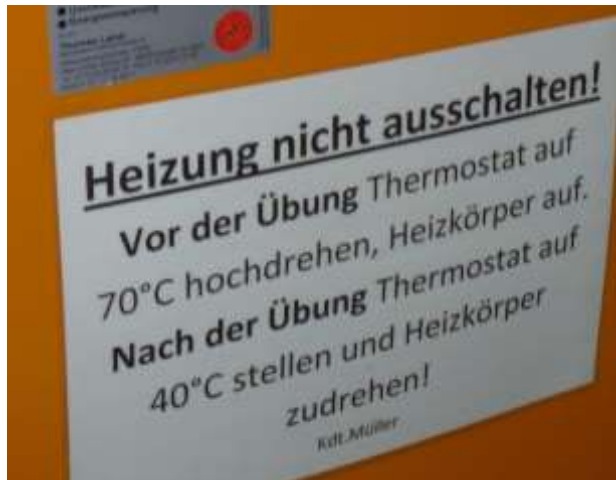
Beide Wärmeerzeuger sind rein atmosphärische Gaskessel und haben keine Brennwertnutzung. Der Zusammenschluss beider Heizanlagen erscheint sinnvoll. Bei einer anfallenden Sanierung der Heizung sollte darauf geachtet werden, dass ein Brennwertgerät nach heutigem Stand der Technik eingebaut wird. Die Dämmung der Heizungsleitungen in beiden Objekten sollte angebracht werden um Energie einzusparen.

Bauteil	U-Wert Ist W/(m <sup>2</sup> K)	Bewertung	U-Wert Niedrigstenergie- standard	zusätzlich erforderliche Dämmstärke WL 0,035 W/(mK)
<b>Außenwände:</b> Massives Mauerwerk, beidseitig verputzt	0,60	gut <sup>2)</sup>	$0,15 \leq 0,2$	14 cm-----
<b>Fenster</b> Kunststofffenster mit Wärmeschutzverglasung	1,30 – 1,70	gut <sup>2)</sup>	$0,7 \leq 0,9$	Austausch durch 3-fach Verglasung -----
<b>Steildach</b> Verschalt mit Zwischensparren- dämmung ca. 10 cm	0,45	gut <sup>3)</sup>	$0,12 \leq 0,15$	18 cm-----
<b>Bodenplatte</b> Stahlbetonplatte, Estrich	0,70	gut <sup>2)</sup>	$0,2 \leq 0,25$	-----
<b>Heizung:</b> o. Brennwertnutzung Wolf NG 20 Vaillant VC 242	-	mäßig <sup>3)</sup>	-----	Austausch durch Brennwert- Gaskessel oder Pelletkessel
